Pfahlintegritätsprüfung - Sicherheit für Alt- und Neubauten

Dr.-Ing. Oswald Klingmüller
Gesellschaft für Schwingungsuntersuchungen
und dynamische Prüfmethode mbH Mannheim

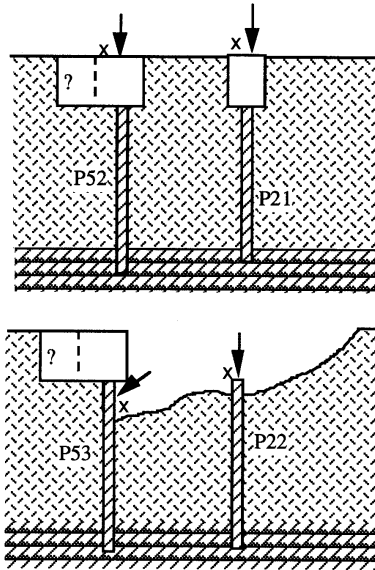
Zur nachträglichen Bestimmung der Pfahllänge und auch eventuell der ausgerammten Pfahlfüße wurden „low-strain“-Integritätsprüfungen mit der Hammerschlagmethode durchgeführt. Es wurde zuerst versucht, die Pfähle von der Oberkante der Fundamente zu prüfen. Es zeigte sich aber, dass bei den Abmessungen des Fundamentkörpers im Vergleich zu den Pfählen eine Prüfung keine aussagekräftigen Ergebnisse brachte. Die Pfähle konnten auf der Oberseite der Fundamentkörper nicht ausreichend genau lokalisiert werden (Bild 1 Pfahl P52). Bei der Prüfung von Randpfählen mit einer Montage der Sensoren an freigelegten Pfahlköpfen konnte kein Wellendurchgang festgestellt werden. Es musste also angenommen werden, dass die Verbindung der Pfähle mit den Fundamentkörpern unvollständig ist. Einige Pfähle, die einzelne Pfahlköpfe aufwiesen, konnten auch auf diesen Pfahlköpfen geprüft werden (Bild 1 Pfahl P21). Die anderen Pfähle wurden dann nach vollständigem Abbruch der Fundamentkörper geprüft (Bild 1 Pfahl P22).

Es wurden 62 freigelegte Pfähle geprüft und die Pfahllängen festgestellt. In einigen Fällen konnte sogar die Ausbildung eines ausgerammten Pfahlfußes nachvollzogen werden. Bei 26 Pfählen konnte die Integrität, d.h. eine durchgehende Betonsäule bis in den tragfähigen trockenen Mergel, nicht bestätigt werden.

Bild 1 : Probleme bei Prüfungen unter einem Fundamentblock

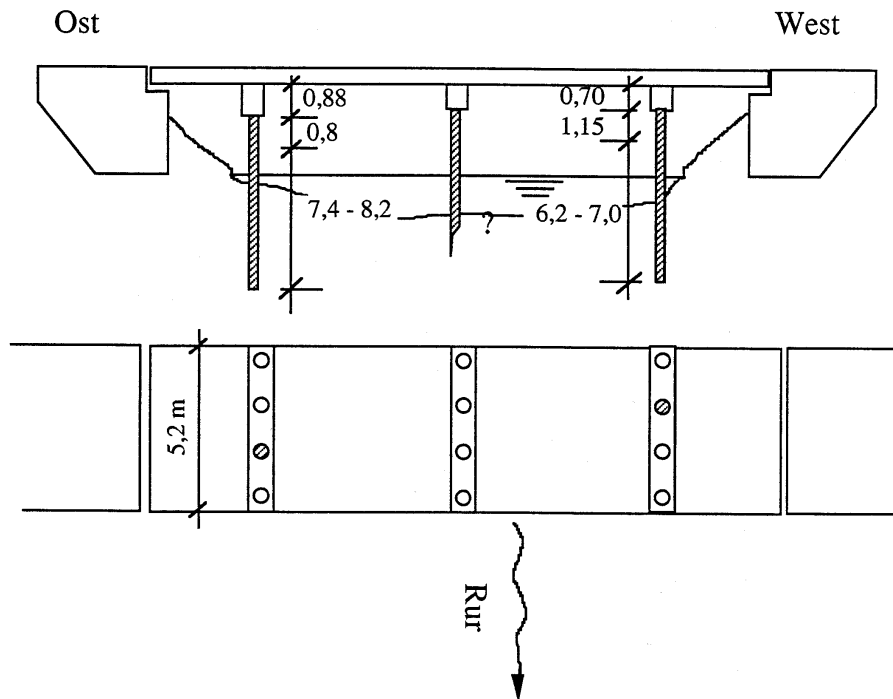
Für die Prüfung wurden Kernbohrungen von der Deckenfahrbahn in die Pfähle geführt, die Sensoren wurden seitlich auf kleine Aluminium-Konsolen an den Pfählen montiert. Es wurden zwei von neun Pfählen geprüft. Bei der Prüfung wurde die Stoßwelle über einen in die Bohrung eingestellten Stab eingebracht. Die Länge des geprüften Pfahles auf der Westseite konnte zu $6,60 \pm 0,40$ m und auf der Ostseite zu $7,80 \pm 0,40$ m bestimmt werden.

Bild 2 : Pfähle unter einer Brücke

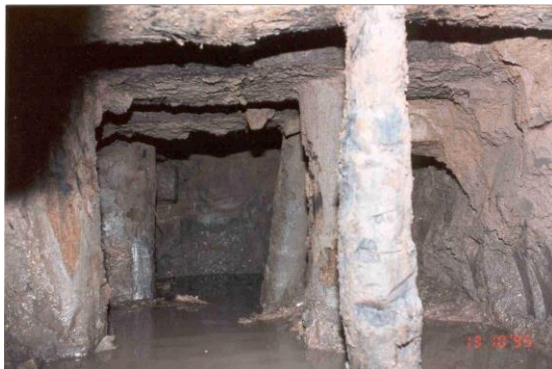
Bild 3 : Holzpfahlgründung

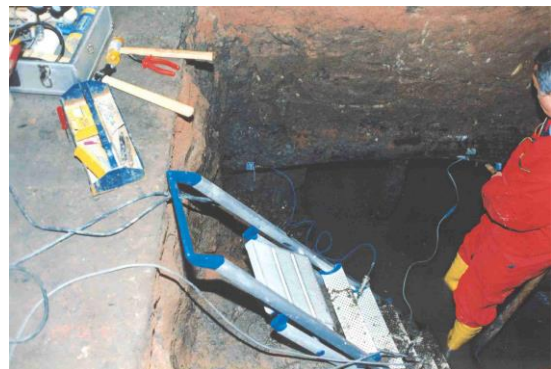
Bild 4 : Messtrecke am Horizontalbalken

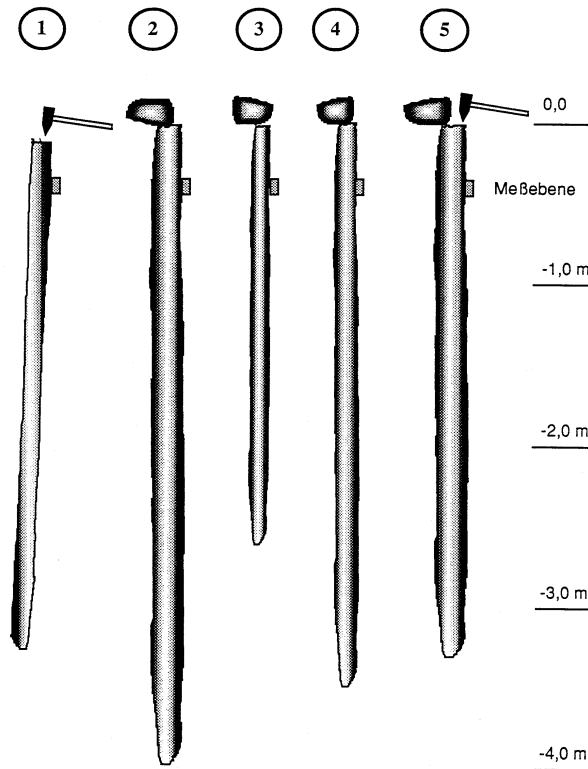
Die Messung zeigte, dass die dünneren Pfähle von 10 cm Durchmesser ungefähr eine Länge von 3 m hatten, die dickeren Pfähle mit einem Durchmesser von 18 cm ungefähr eine Länge von 4 m (siehe Bild 5). Das zeigte, dass die Belastung aus den Mauern nicht sicher zum tragfähigen Sandstein abgetragen wird, so dass eine Ertüchtigung mit einer Verpressmaßnahme erforderlich wurde.

Bild 5 : Wahrscheinliche Pfahllängen

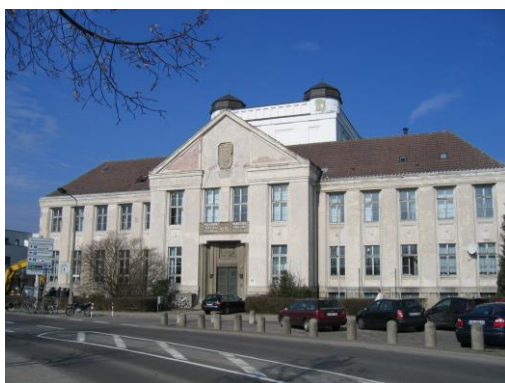
Das 1911 gebaute Haupt- und Geheimarchiv des Herzogtums Mecklenburg (Bild 6) soll erweitert und für eine Nutzung mit modernen technischen Hilfsmitteln ertüchtigt werden. In der südlichen Ecke des Hauses waren aber ungleichmäßige Setzungen und zugehörige Rissbildungen mit mehreren Millimetern Rissweite festgestellt worden. Durch eine Prüfung der Pfähle an dieser Stelle und an einer Referenzstelle sollte die Länge und Querschnittstreue überprüft werden und eventuell der Grund für die ungleichmäßigen Setzungen festgestellt werden. Für die Prüfung wurde eine ca. 3 m tiefe gesicherte Schürfe hergestellt. Die Bodenaufschlüsse zeigten, dass der tragfähige Sand im nördlichen Bereich des Bauwerks bei etwa 10 m Tiefe lag, bei der ca. 30 m entfernten südlichen Ecke aber in etwa 20 m Tiefe. In der Schürfe war zu erkennen, dass neben einem Pfahl an der planmäßigen Stelle des Pfahlrasters ein zweiter gesetzt worden war. Aufgrund der Pfahlbelastung war es nicht zulässig, eine tiefe Kerbe in die zu prüfenden Pfähle einzuschneiden. Für die Prüfung wurden die Pfähle deswegen an zwei Stellen eingekerbt, an einer oberen Stelle für den Hammerschlag und an einer unteren Stelle für die Montage des Beschleunigungsaufnehmers (Bild 7). Bei der Messung zeigte sich, dass die Pfähle an dieser südlichen Ecke einen sehr ungleichmäßigen Querschnitt aufweisen, so dass weder die Sicherheit besteht, dass der Pfahlquerschnitt die Last abtragen kann, noch dass die Pfähle mit ausreichendem Querschnitt in diesem Bereich den tragfähigen Sand erreichen.

Bild 6 : Landesarchiv

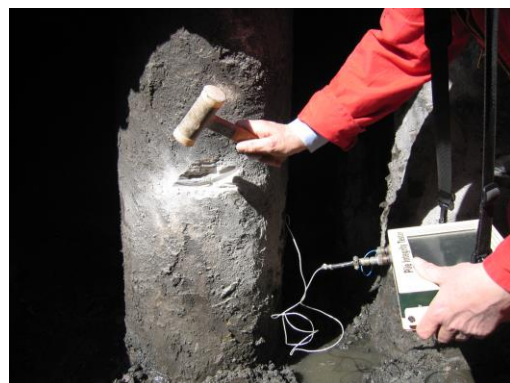
Bild 7 : Prüfung mit zwei Kerben

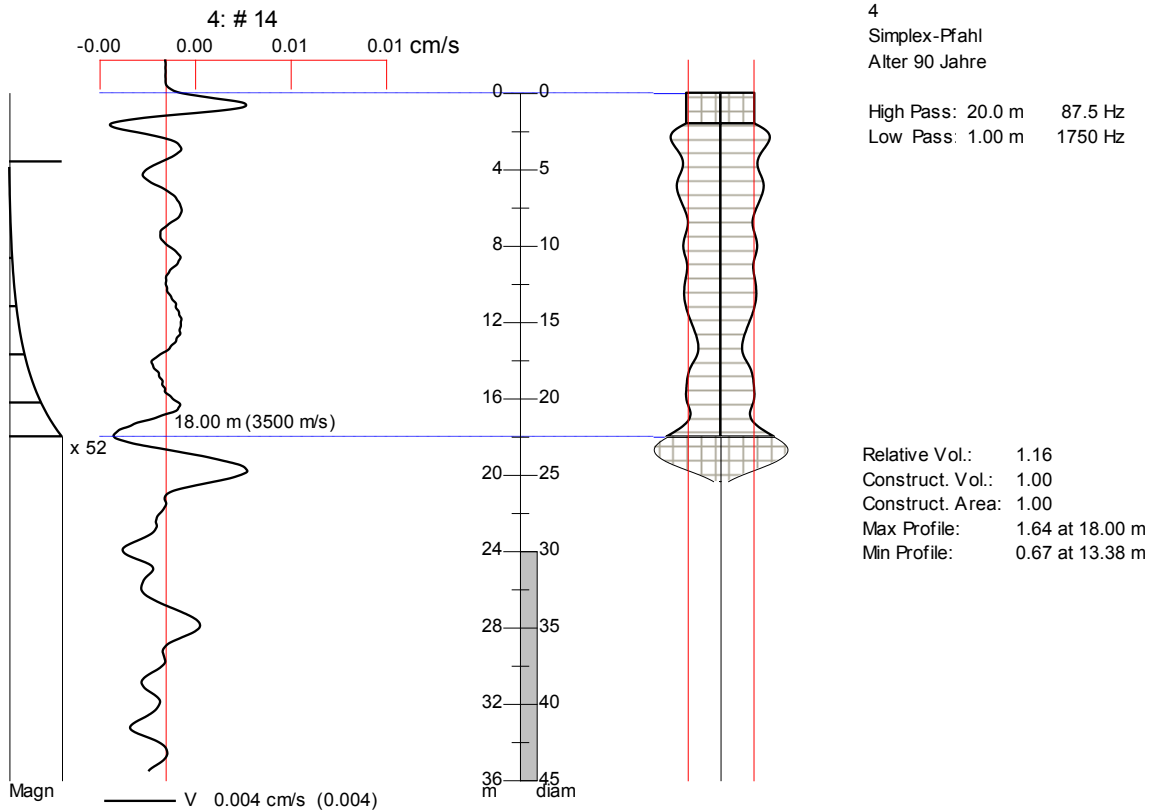
Bild 8 : Referenzpfahl an der Nordostecke mit durchgehender Betonsäule

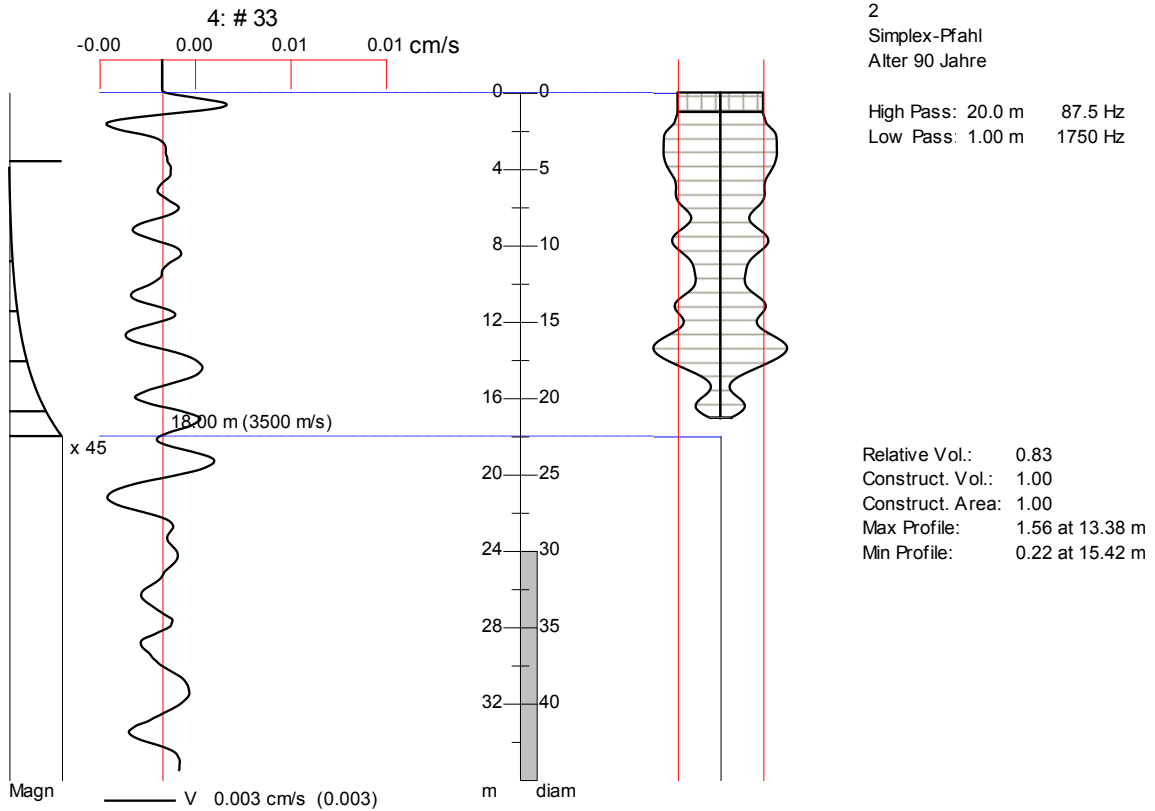
Bild 9 : Testpfahl an der Südostecke mit zweifelhafter Betonsäule

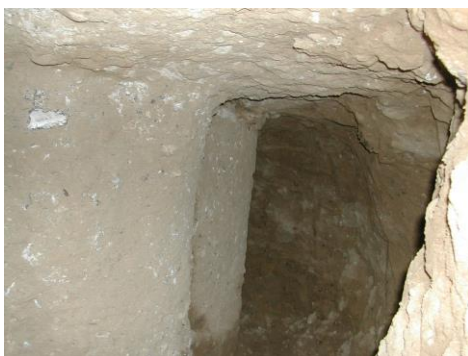
Bild 10 : Beim Freigraben
entdeckter Zusatzpfahl

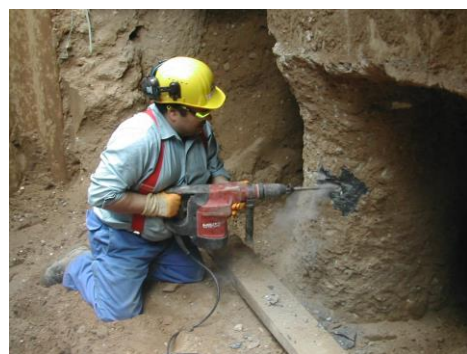
Bild 11 : Herstellen der Prüfmöglichkeit
bei zerstörungsfreier Pfahlprüfung
